# 既存住宅状況調査 調査報告書

| 建物名称 | | 下大島東団地 51号区画 様邸 | | | |

| | 所在地 | 前橋市下大島町1222番13 <div>□ 住居表示<br/>■ 地名地番</div> | | | |
| 建<br>物<br>状<br>況<br>調<br>査 | 本調査の実施日 | 2026年7月14日 | | | |

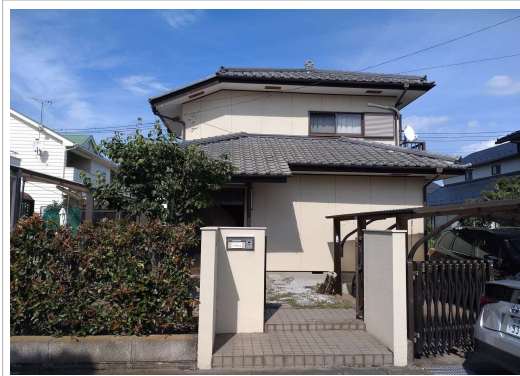
| 写真番号 | 1 |

| 場 所 | 外観 |
| 部 位 | 東側 |

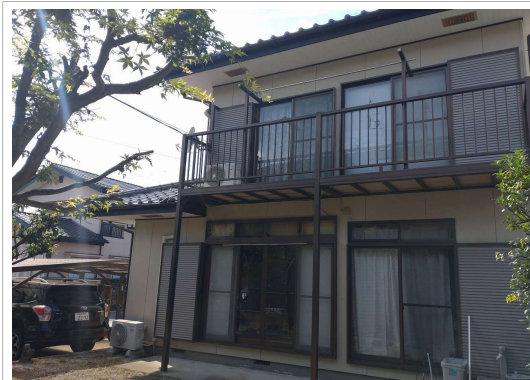
| 写真番号 | 2 |

| 場 所 | 外観 |

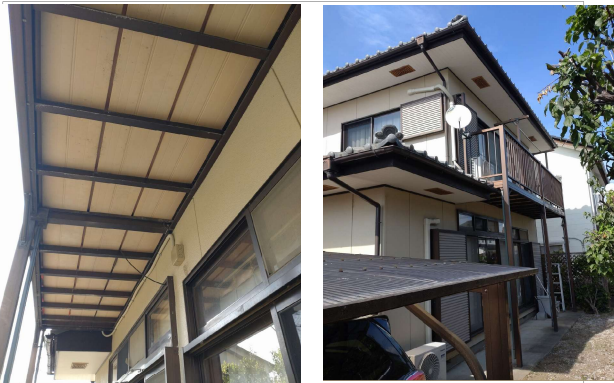
| 写真番号 | 3 |

| 場 所 | 外観 |
| | ベランダ上裏 |
| | 南東側から撮影 |

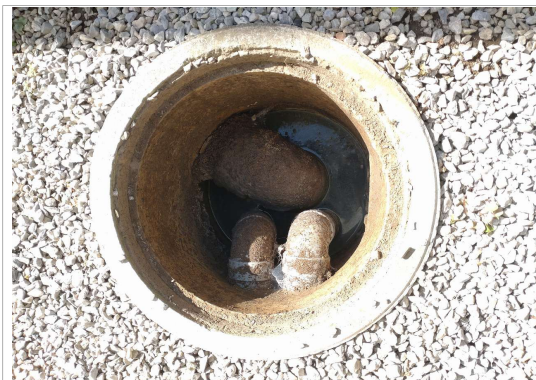
| 写真番号 | 4 |

| | | 【23】設備配管【給水・給湯管】 | |
|---|---|---|--|
| 備考 | ・ 屋外排水桝内の排水の滞留等は確認できず | | |

| 場 所 | 排水桝 |
| | 雑排水桝 問題なし |

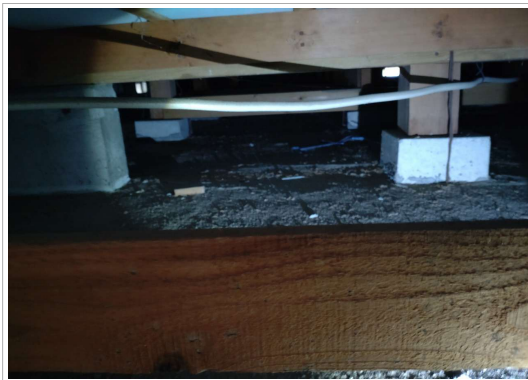
写真番号 5

| 内部 | | 【2】土台・床組 (構造) | |
|---|---|---|---|
| 備考 | <ul style="list-style-type: none"> <li>・ 床下収納から床下状況の確認を実施し問題は無し</li> <li>・ 床表面仕上げ上の経年劣化はあるが構造上の不具合は見受けられない</li> </ul> | | |

場 所 床下

床下の状況

問題無し

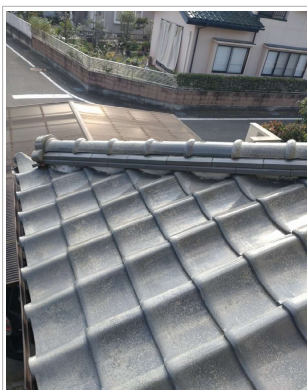
写真番号 6

| 備考 | ・平成30年に屋根瓦・漆喰の補修工事を実施済 | | |

場 所 屋根

屋根瓦の状況 問題なし

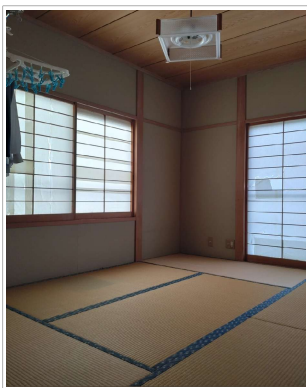
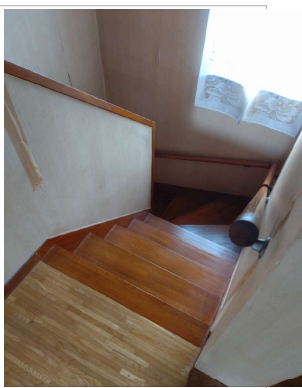
写真番号 7

場 所 室内

2階和室 階段

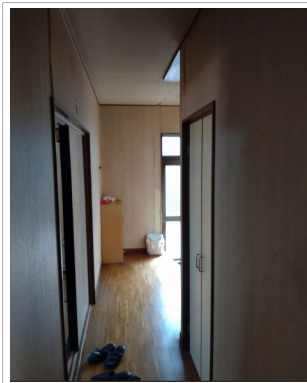
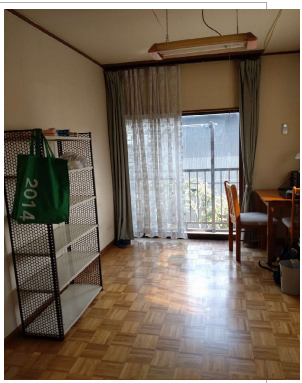
写真番号 8

場 所 室内

1階廊下

2階洋室

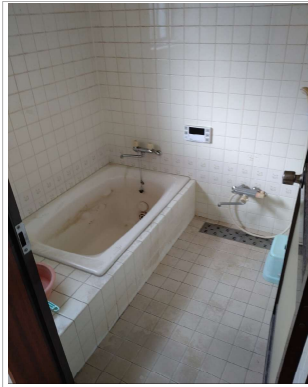
写真番号 9

浴室 在来浴室

湯垢等が目立つ

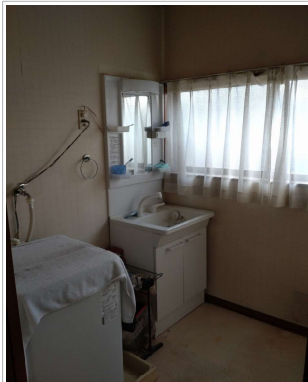
写真番号 10

洗面脱衣室

仕上げ材の劣化が目立つ

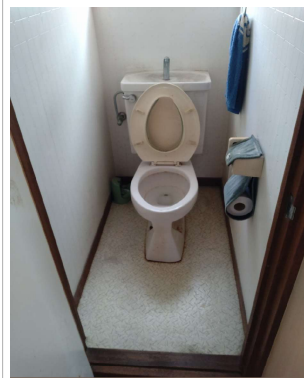
写真番号 11

トイレ

便器や仕上げ材の劣化が目立つ

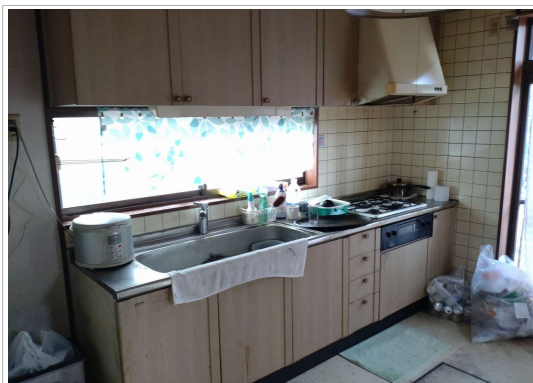
写真番号 12

場 所 室内

設備の劣化が目立つ
